Hitsien laatu ja hitsausvirheet

**Hitsausuutisissa julkaistut
artikkelit, osat 1-5**

**Juha Lukkari
OY ESAB**

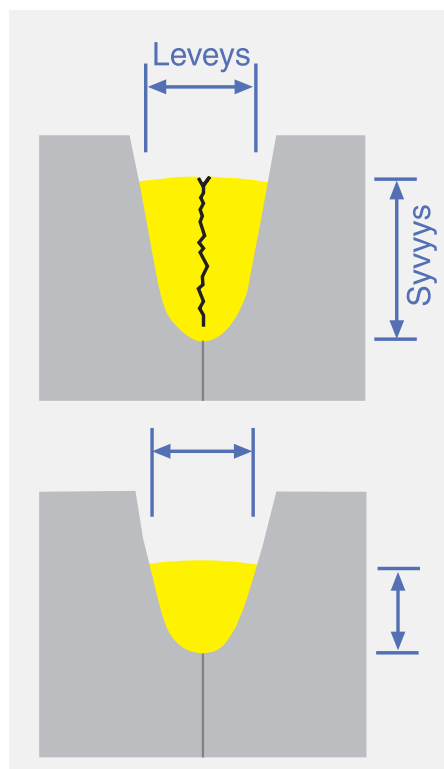
Hitsin perusasia on palkomuoto: leveys/syvyys-suhde.

- *metallurgiset tekijät*: mm. hitsiaineen jäähmettymisalueen laajuus, kemiallinen koostumus, raerajoilla olevat matalan sulamispisteen omaavat kalvot ja mikrorakenne
- *geometriset tekijät*: mm. palon muoto (leveys/syvyys-suhde)
- *jännitystekijä*: mm. aineenpaksuus ja rakenteen jäykkyys

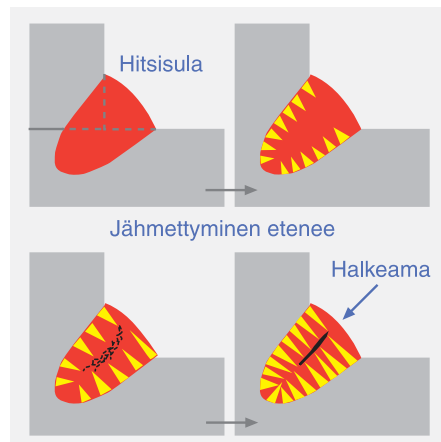
Palkomuoto vaikuttaa hitsisulan jäähmettymisen suuntaan.

Lukuarvojen 10 ja 30 välisellä alueella hitsin geometristen tekijöiden merkitys korostuu, epäedullinen palkomuoto, suuri hitsausnopeus ja osien huono sovitus, kuva alhaalla vasemmassa. Jos pienahitsissä leveys/syvyys-suhde on 1, niin UCS-arvo yli 20 merkitsee halkeiluvaaraa. Tämä raja-arvo voi olla päittäishitsissä suurempi, jopa 25.

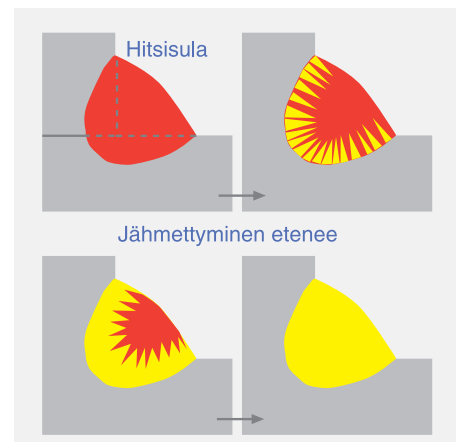
Palkomuoto (leveys) vaikuttaa hitsiaineen jäähmettymisrintamien suuntaan, kuva alla. Jos palko on kapea ja syvä, niin sulan jäähmettymi-

nen pylväsmäisten kiteiden muodossa tapahtuu korostetusti reunoilta (sularajoilta) kohti keskilinjaa eli jäähmettymisrintamat etenevät toisiaan kohti. Tämä luo otollisen tilanteen sille, että hitsin keskilinjalle suotautuu jäähmettymisen viime vaiheessa epäpuhtauksista rikas seos matalalla sulavine yhdisteineen. Repeämiä syntyy helposti keskilinjalle, jossa on osittain vielä sulia kalvoja raerajoilla, kun jännitykset alkavat vaikuttaa. Jos palko on leveä, niin jäähmettyminen suuntautuu enemmän ylöspäin.

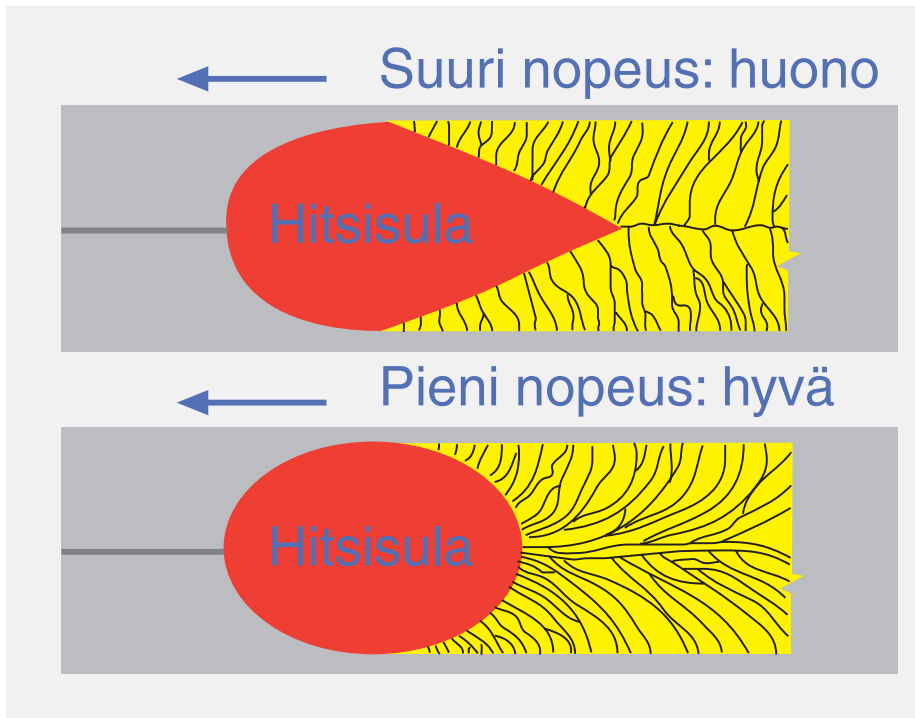
Hitsausnopeus vaikuttaa hitsisulan muotoon ja jäähmetyksen suuntaan.

Suuri hitsausnopeus aiheuttaa puolestaan pitkänomaisen hitsisulan, mikä edistää epäpuhtauksien suotaumista hitsin keskilinjalle, ylin kuva. Tämä koskee lähinnä vain mekanisoitua hitsausta hyvin suurilla nopeuksilla, esim. yli 1 m/min pienahitsauksessa jauhekaarella, jolloin hitsausnopeuden alentaminen voi poistaa kuumahalkeilun.

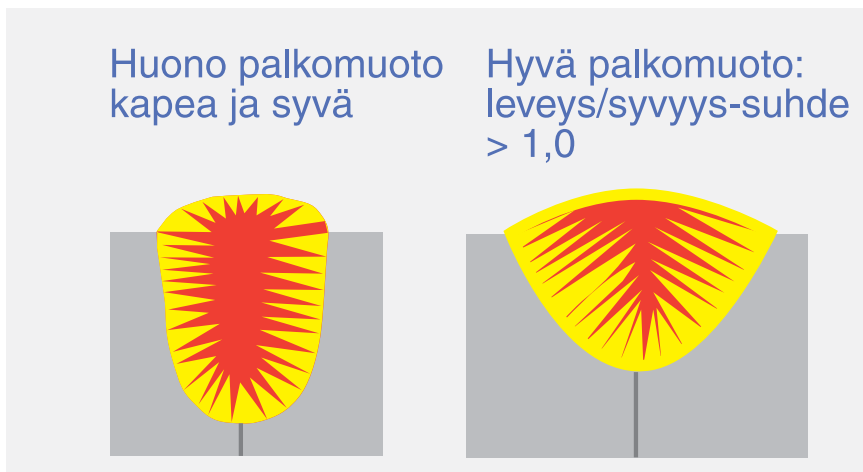
Palon leveyden pitää olla suurempi kuin syvyyden.

- valitse sellaiset hitsausarvot, että hitsin leveys/syvyys-suhde on yli 1 (musta teräs) ja yli 1,5 (ruostumaton teräs)
- puhdista hitsattavat pinnat epäpuhtauksista
- valitse vähähiilisempi perusaine (musta teräs)
- valitse vähemmän epäpuhtauksia sisältävä perusaine
- ferriitti estää kuumahalkeamia austeniittisessä hitsiaineessa (ruostumaton teräs)
- pienennä tunkeumaa ja sekoittumista
- paranna sovitusta, jotta ilmarako olisi pienempi
- suunnittele hitsaus niin, että jännitykset olisivat pienet
- hitsaa pienahitsi hieman kuperaksi, alin kuva
- pienennä hitsausnopeutta.

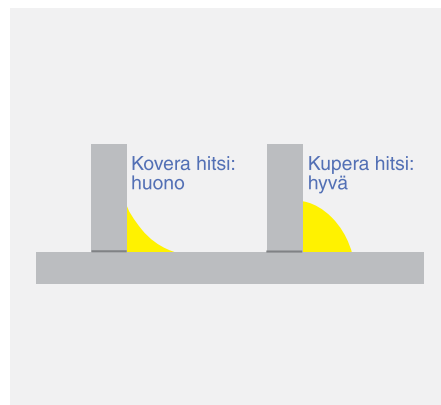
Pienahitsin muoto vaikuttaa myös halkeilutaipumukseen.

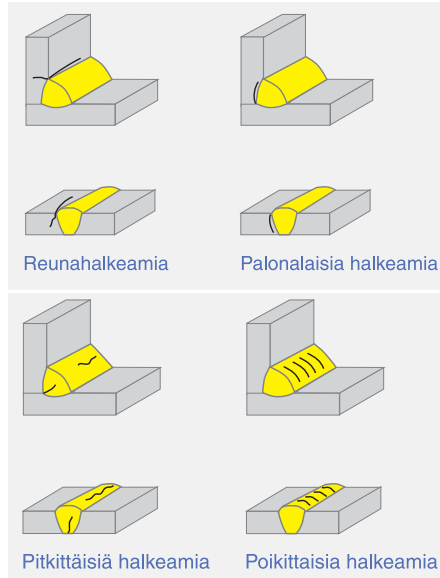
Vetyhalkeamia hitsin alueella.

Vetyhalkeama voi esiintyä mm. perusaineen muutosvyöhykkeellä hitsin pituussuunnassa palonalaisena halkeamana (Nro 1013), hitsin juuressa juurihalkeamana (Nro 1011), hitsin reunaviivalla (sularajalla) reunahalkeamana (Nro 1012) ja poikittaisena halkeamana hitsin muutosvyöhykkeellä (Nro 1023) tai hitsiaineessa poikittaisena halkeamana (Nro 1021) ja pitkittäisenä halkeamana (Nro 1011).

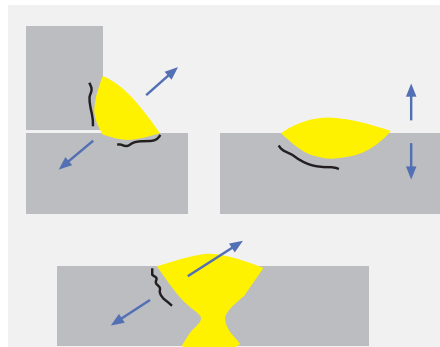
Kutistumisjännitykset lisäävät halkeilua.

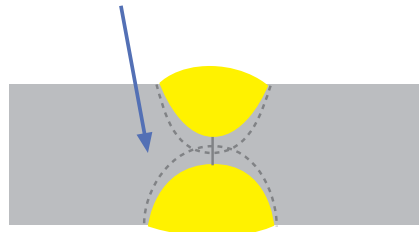
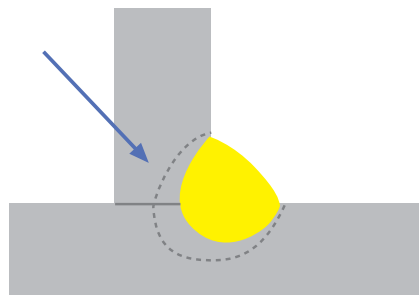
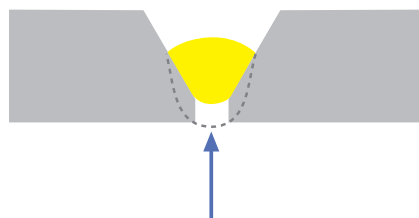
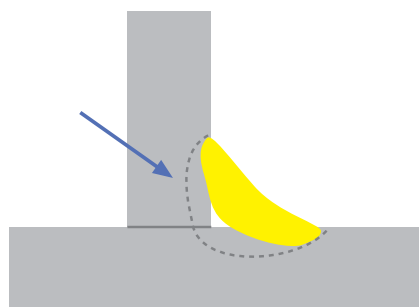
Yhdeltä puolen läpihitsattavassa railossa vajaa hitsautumissyvyys eroaa vajaasta juuresta (Nro 515) siinä, että juurisärmät eivät sulaneet. Nämä kaksi virhettä sekoitetaan joskus keskenään. Kuitenkin on syytä muistaa, että hitsiluokkien antamat raja-arvot (so. sallittavuus) ovat aivan erilaiset.

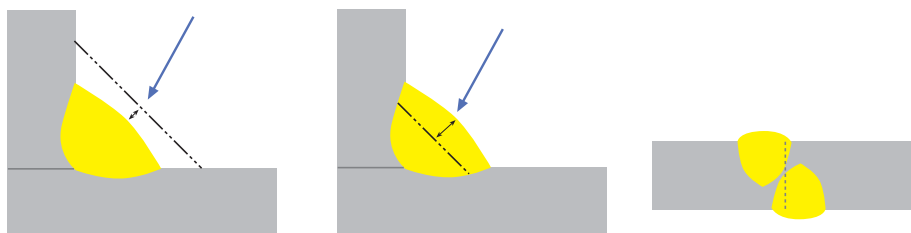
Liian pieni a-mitta

Liian suuri a-mitta
